Phénomènes d'érosion dans le vallon de Zinal

par Ignace Mariétan

I. Les éboulements de la Garde de Bordon

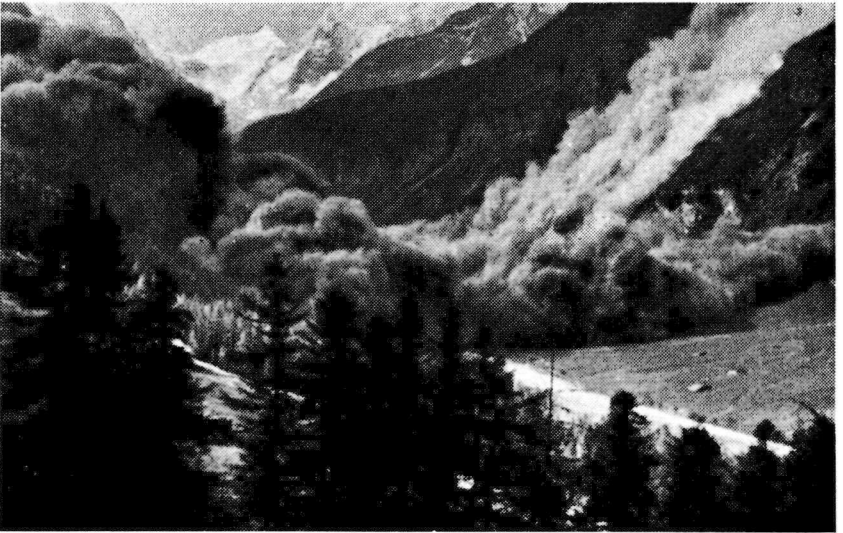
1. *Le nuage de poussière au moment où la masse atteint la plaine de Barmaz.*

On voit, à droite, l'emplacement de la coulée, vers sa base, recouvert d'un nuage clair. Le nuage dense, plus sombre, traverse la plaine et s'élève contre le versant opposé de la vallée, il commence à s'avancer vers l'aval. La photographie a été prise au moment même de la chute.

Les roches tombant d'une hauteur de 1300 m. environ se sont en partie pulvérisées par les chocs, et ont produit un nuage de poussière très épais, noirâtre, qui s'est avancé en se diluant vers le village de Zinal. Il a causé un peu d'émoi parmi certains habitants qui croyaient à une éruption volcanique. Après 45 minutes, toutes ces fines particules de pierre s'étaient déposées; les herbes en étaient recouvertes si bien que tout le paysage paraissait grisâtre. En face de l'éboulement, là où le courant avait atteint sa plus grande force, vers les chalets d'Arpitetta, la couche de poussière était très épaisse, elle recouvrait entièrement le sol, tout au plus voyait-on ressortir des brins d'herbe. La pression était si forte qu'elle s'est collée contre les pierres, les parois des chalets en une couche atteignant 8, 10 et même 20 cm d'épaisseur.

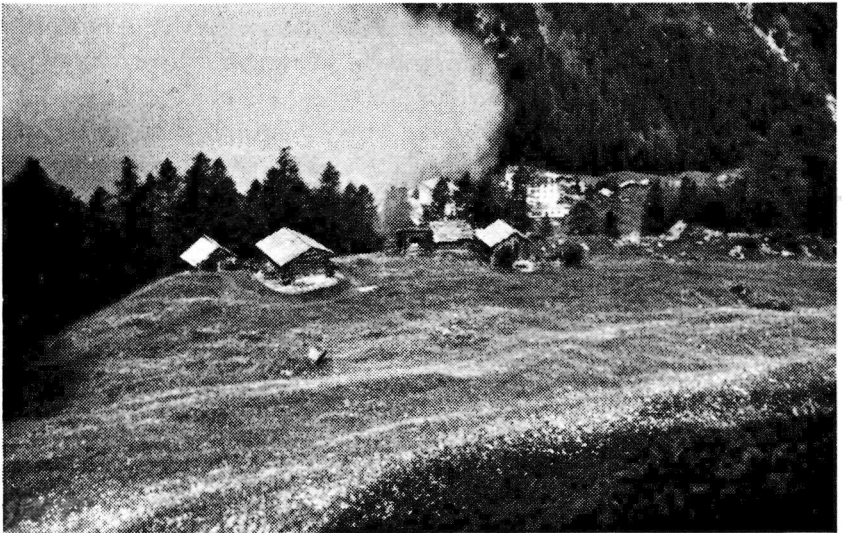
2. *Le nuage atteint la station de Zinal, (1678 m.) dont on entrevoit les hôtels.*

En quelques minutes il a parcouru une distance de 1700 m, depuis le point de chute. Il s'est dilué d'où sa teinte plus claire.

Au premier plan le plateau de Pralonzette, au-dessus de Zinal, (1800 m.).

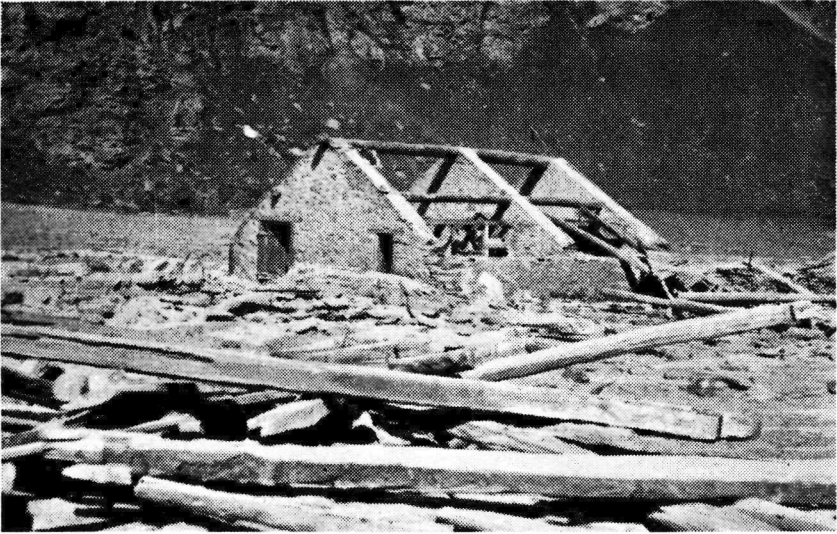
3. *La cuisine de l'alpage de la Lé à Barmaz.*

Toute la toiture a été emportée par le courant. Des pierres sont tombées autour et à l'intérieur.

Les dégâts aux chalets de Barmaz sont sensibles: il y avait une grande cuisine à deux pièces, en pierre. Le toit entier, chevrons, poutre de faite et bardeaux, tout a été déporté et dispersé au loin. Une petite écurie en bois a été écrasée sur place, plus loin un chalet-dortoir pour les pâtres a eu aussi son toit emporté par le courant. Il faudra bien chercher un autre emplacement pour ces constructions.

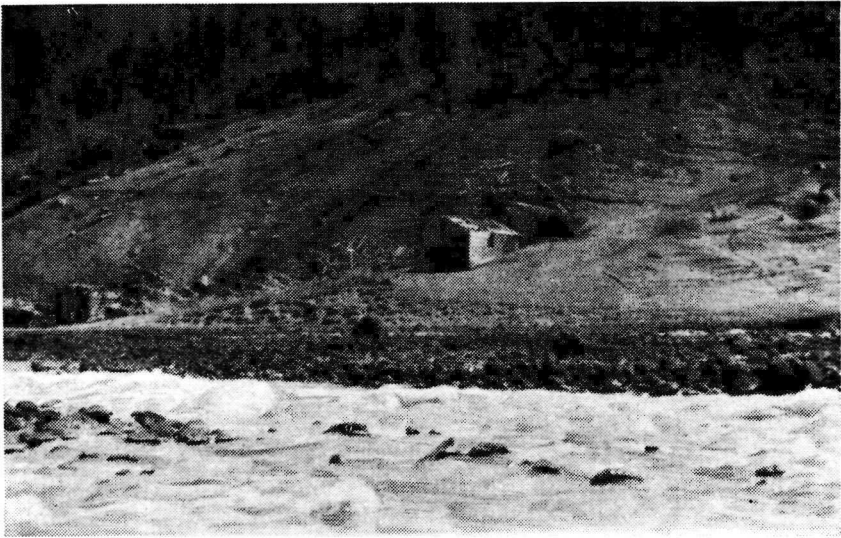
4. *Les 4 chalets inférieurs de l'alpage d'Ar Pitetta.*

Endommagés par le courant d'air sur l'autre versant de la vallée, à 600 m. du point de chute. Tous ont eu leurs toits emportés, les deux de gauche ont été à demi renversés. On voit l'épaisse couche de poussière qui recouvre les herbes.

Sur la rive droite il y avait les chalets inférieurs de l'alpage d'Ar-pitetta. Un chalet neuf comprenant une cave, une cuisine et deux chambres a eu son toit enlevé, bardeaux et chevrons. Un autre vieux chalet et deux écuries ont subi le même sort.
